Rheinbrücke Schierstein

Lagerschaden Stütze 33-Ost

Untersuchung der Ursachen
Bericht Nr. 2018-WBI-15LBM10-005-01

Abschließendes Gutachten zur Ursache des Schadens

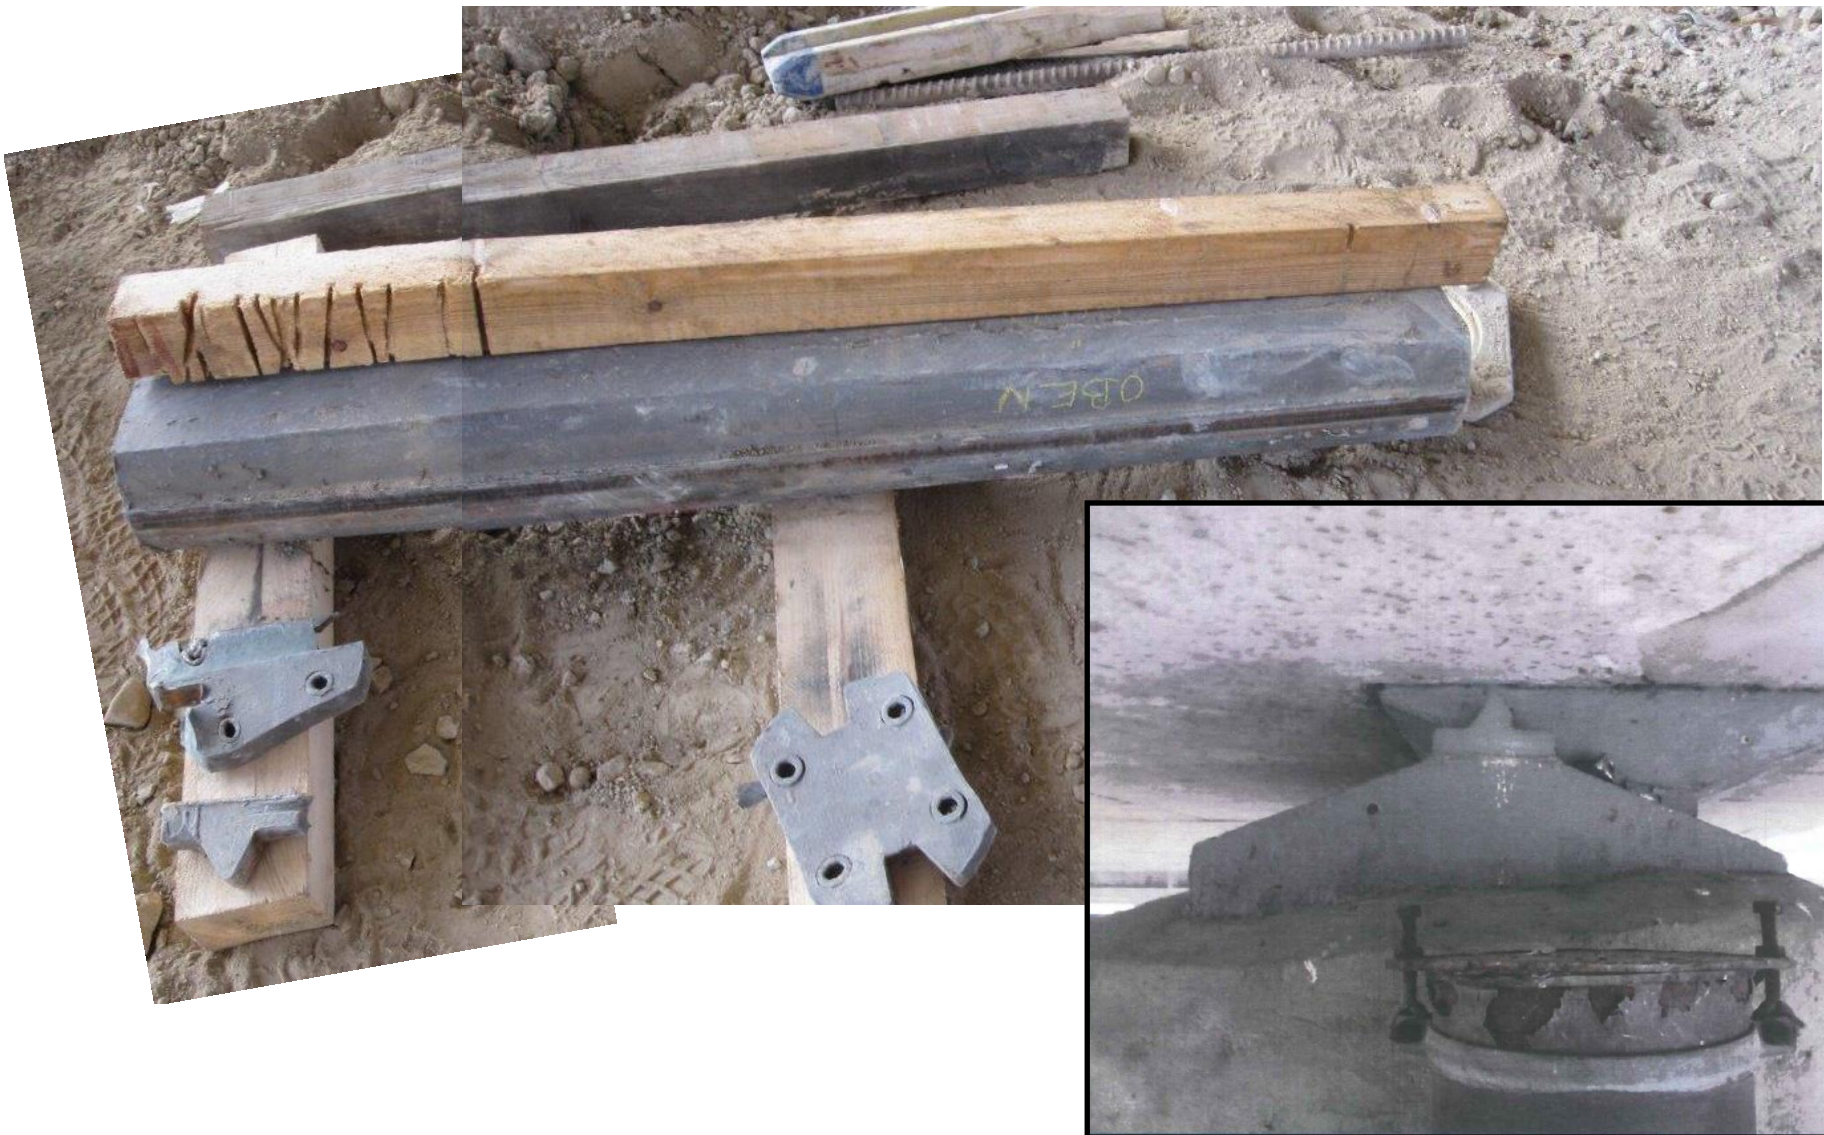
Achse 33 Ost - herausgefallenes Stelzenlager Corroweld [2.3]

Im Zuge des Schadens ist das Stelzenlager herausgefallen (Anlage 3.17). Darüber hinaus wurden an der Stütze 33 Ost die folgenden Beobachtungen gemacht:

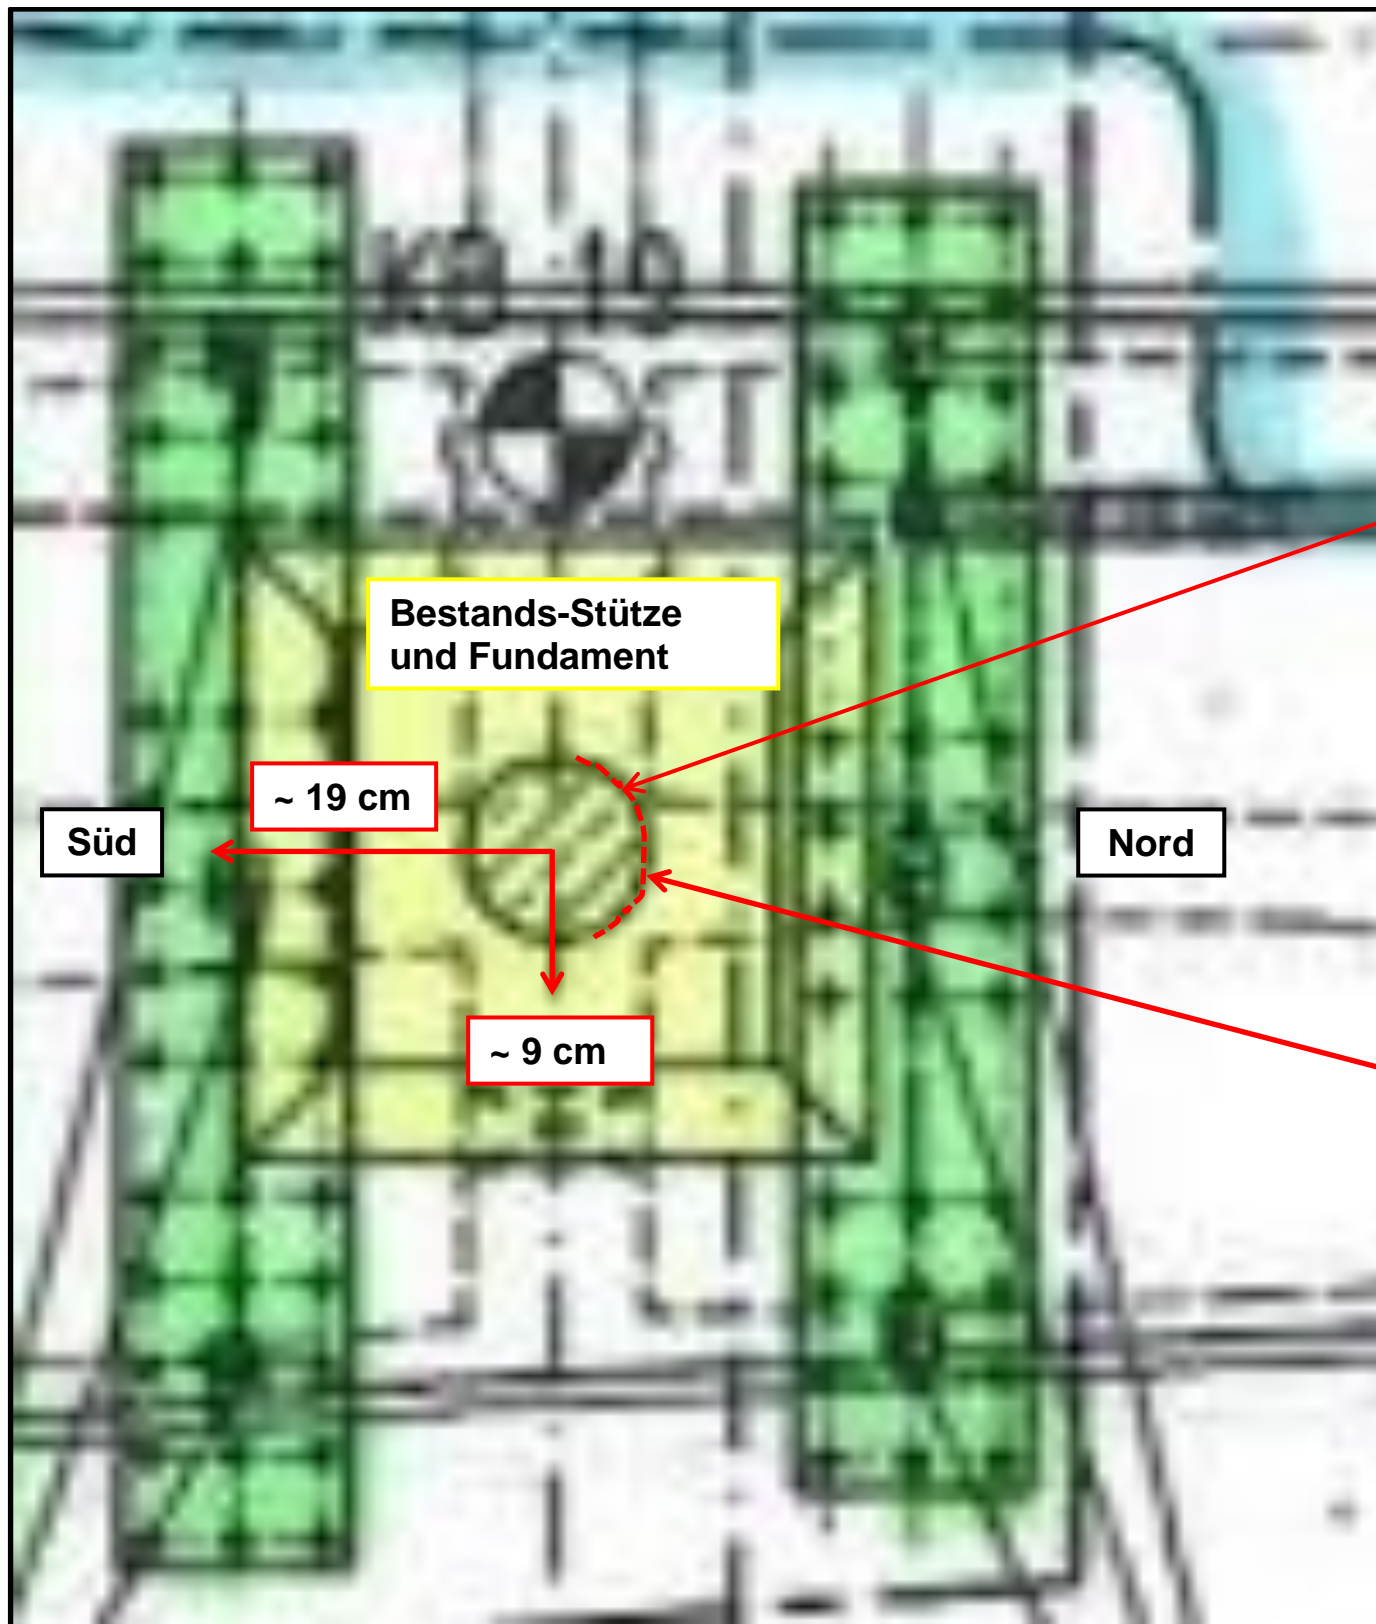
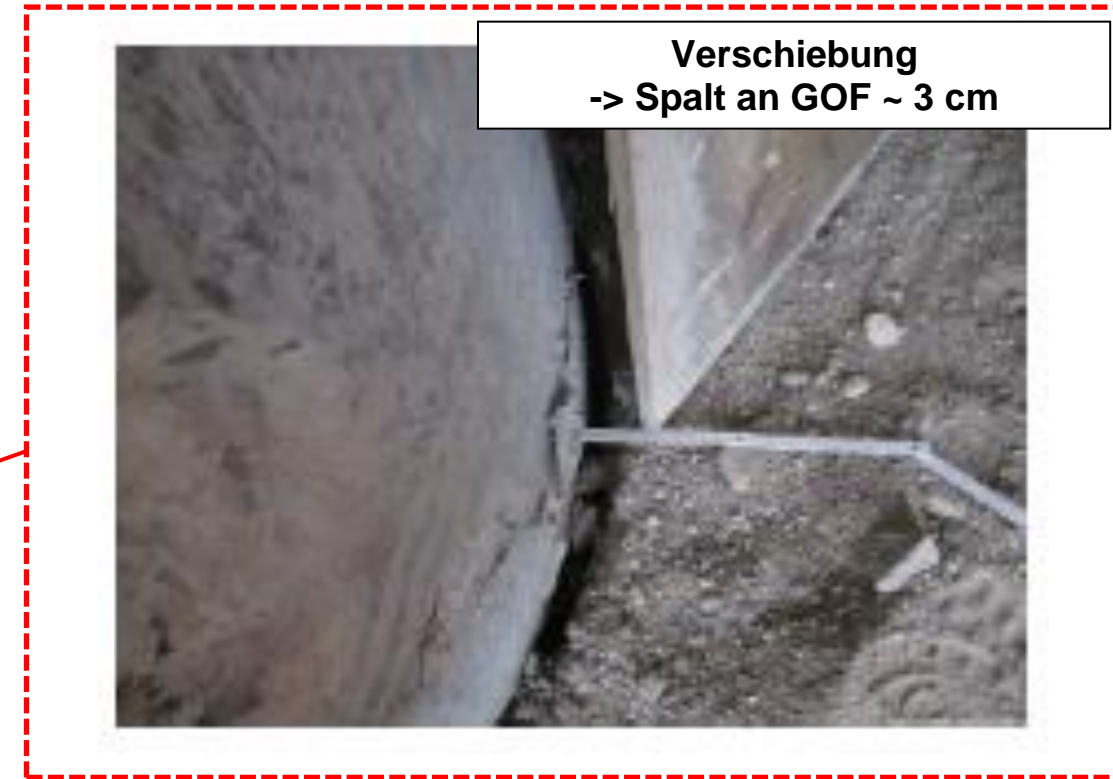
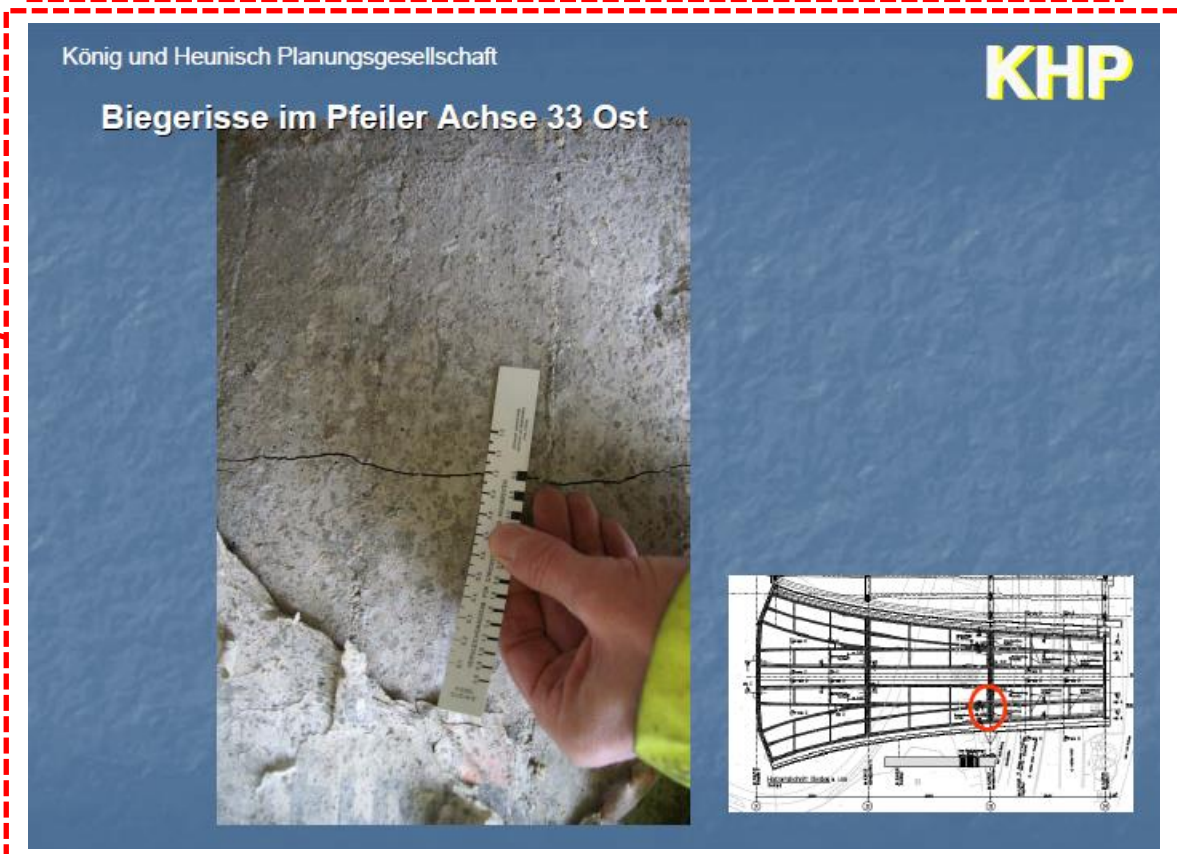
Lagerschaden Beobachtungen an Stütze 33 Ost [2.3, 2.4]

- An der Nord-Seite waren Biegerisse in der Stütze zu beobachten (Anlage 3.18 rechts unten).

Mit dem Fundament neigt sich auch die Stütze. Im Verlauf einer solchen Kipp-Bewegung hat sich das Stelzenlager schief gestellt und die in Anlage 5.8 links skizzierte Zwischenlage eingenommen, nachdem sich 10 cm der insgesamt etwa 20 cm großen Horizontalverschiebung des Stützenkopfes eingestellt haben. Die in diesem Zustand wirkenden, überschläglich ermittelten Kräfte H und V dürften in Höhe der Geländeoberfläche zu Zugspannungen im Beton der Stütze von 35 MPa geführt haben (Anlage 5.8 rechts). Damit lassen sich die auf der der Drehung abgewandten Nord-Seite der Stütze festgestellten Risse in der Stütze erklären (vgl. Kapitel 3.4, Anlage 3.18).

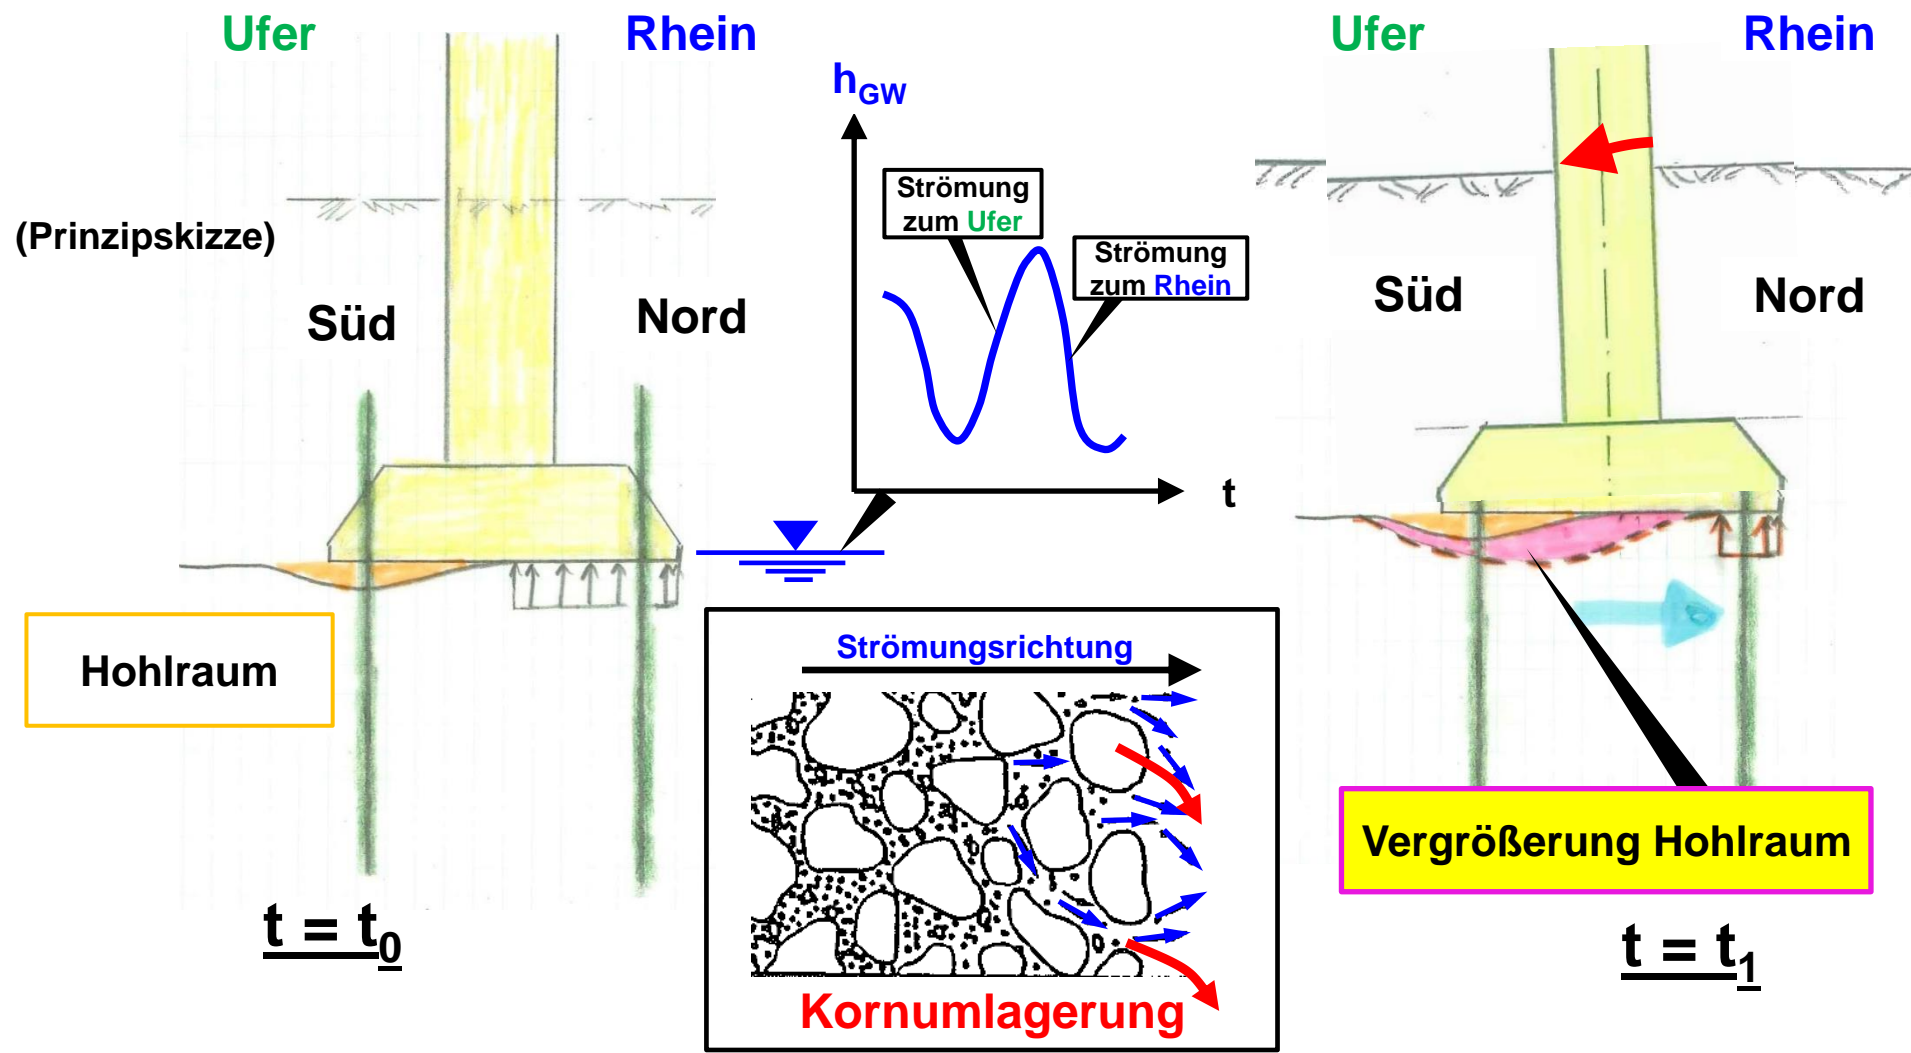
Kornumlagerung unter dem Pfeilerfundament als auslösendes Moment für die Schiefstellung

Aus diesen Beobachtungen ist zu schließen, dass im Baugrund im Bereich der zu verfüllenden GEWI-Bohrungen und unterhalb des alten Fundaments Sackungen aufgetreten sind, in deren Folge der Schaden entstanden ist.
