Rheinbrücke Schierstein

Lagerschaden Stütze 33-Ost

Untersuchung der Ursachen
Bericht Nr. 2018-WBI-15LBM10-005-01

Abschließendes Gutachten zur Ursache des Schadens

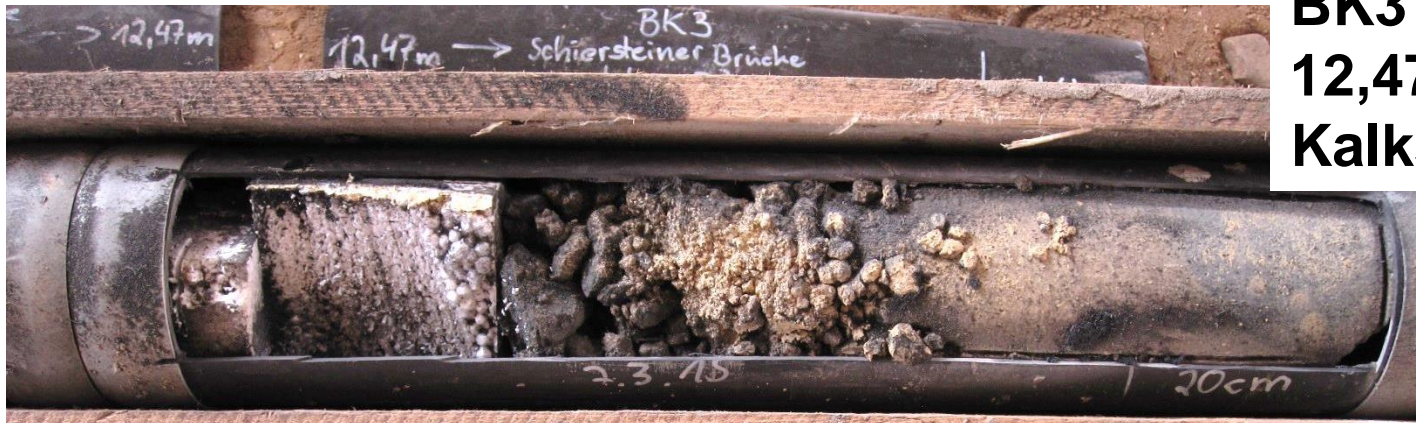
**BK3 (03/2015),
12,47 – 12,8 m,
Kalkstein mürbe**

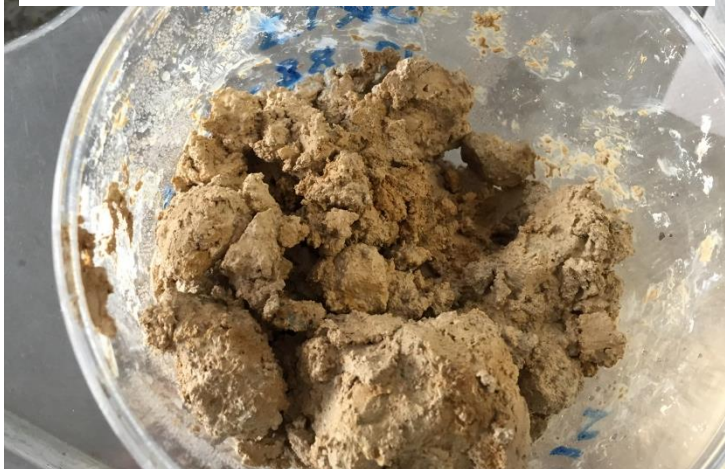
**Riffkalkbruchstücke, Schnecken in s-u-Matrix**
